★ PISCINA ESTRELLA

# Exotismo natural

Ubicada en una de las zonas más bellas de Costa Rica esta espectacular piscina se exhibe como un magnífico lugar al que abandonarse en cuerpo y alma. Totalmente abierta a una impresionante panorámica la lámina permite gracias a su diseño nadar con comodidad en un ambiente rebosante de exotismo.

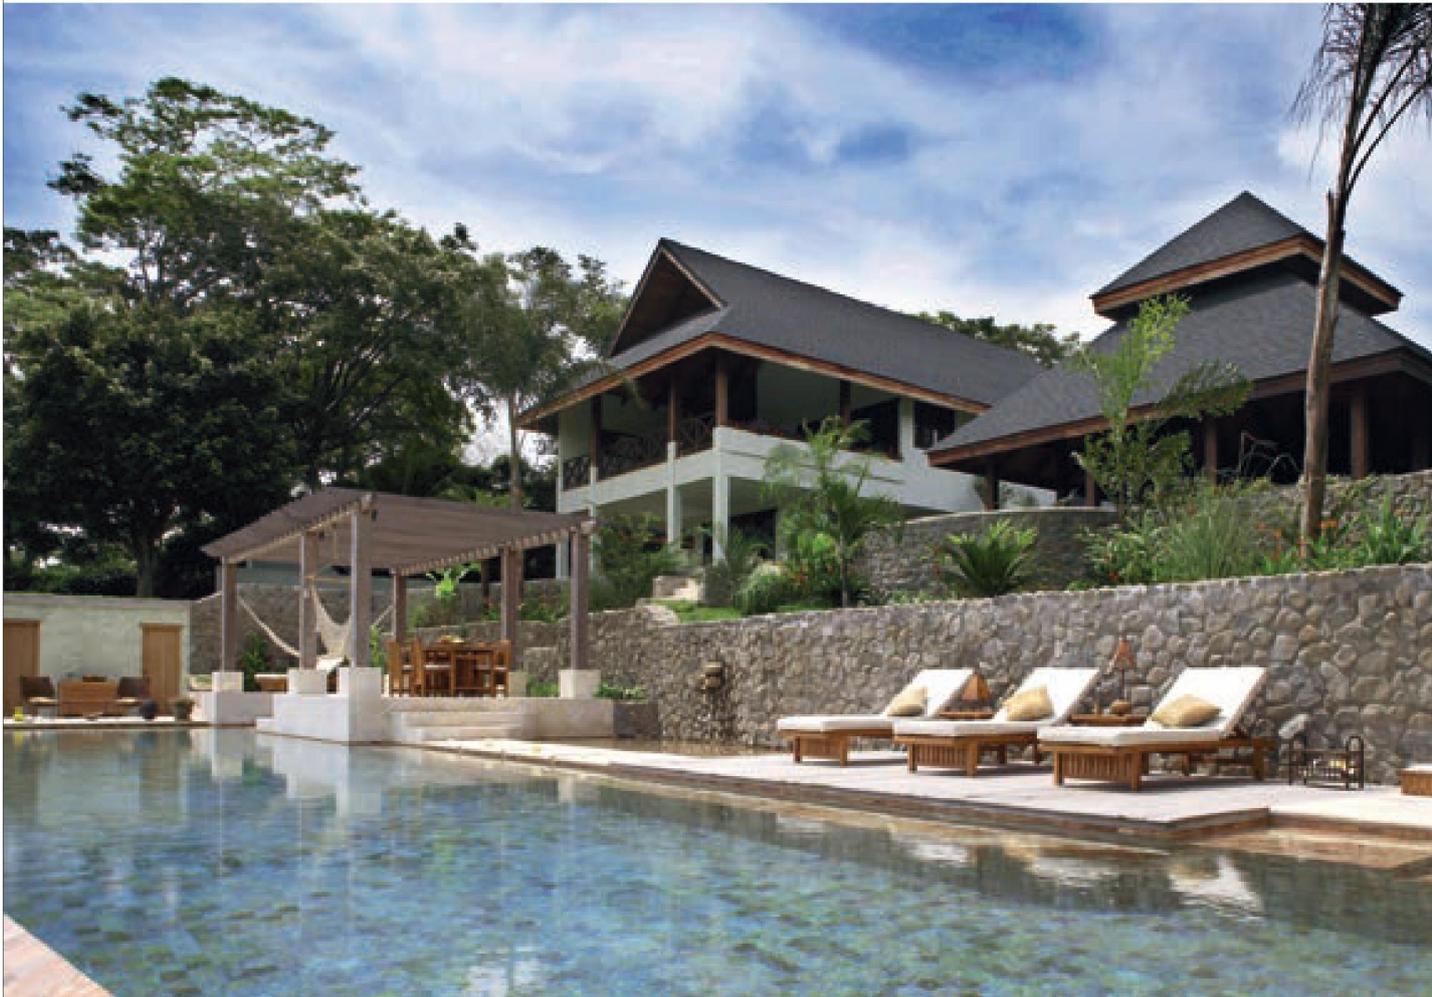
Diversos proyectores  
iluminan la lámina y todo el  
entorno exterior creando un  
ambiente lleno de exotismo

Durante la noche, la piscina sigue cobrando protagonismo. Diversos proyectores iluminan la lámina y todo el entorno exterior creando un ambiente lleno de exotismo.

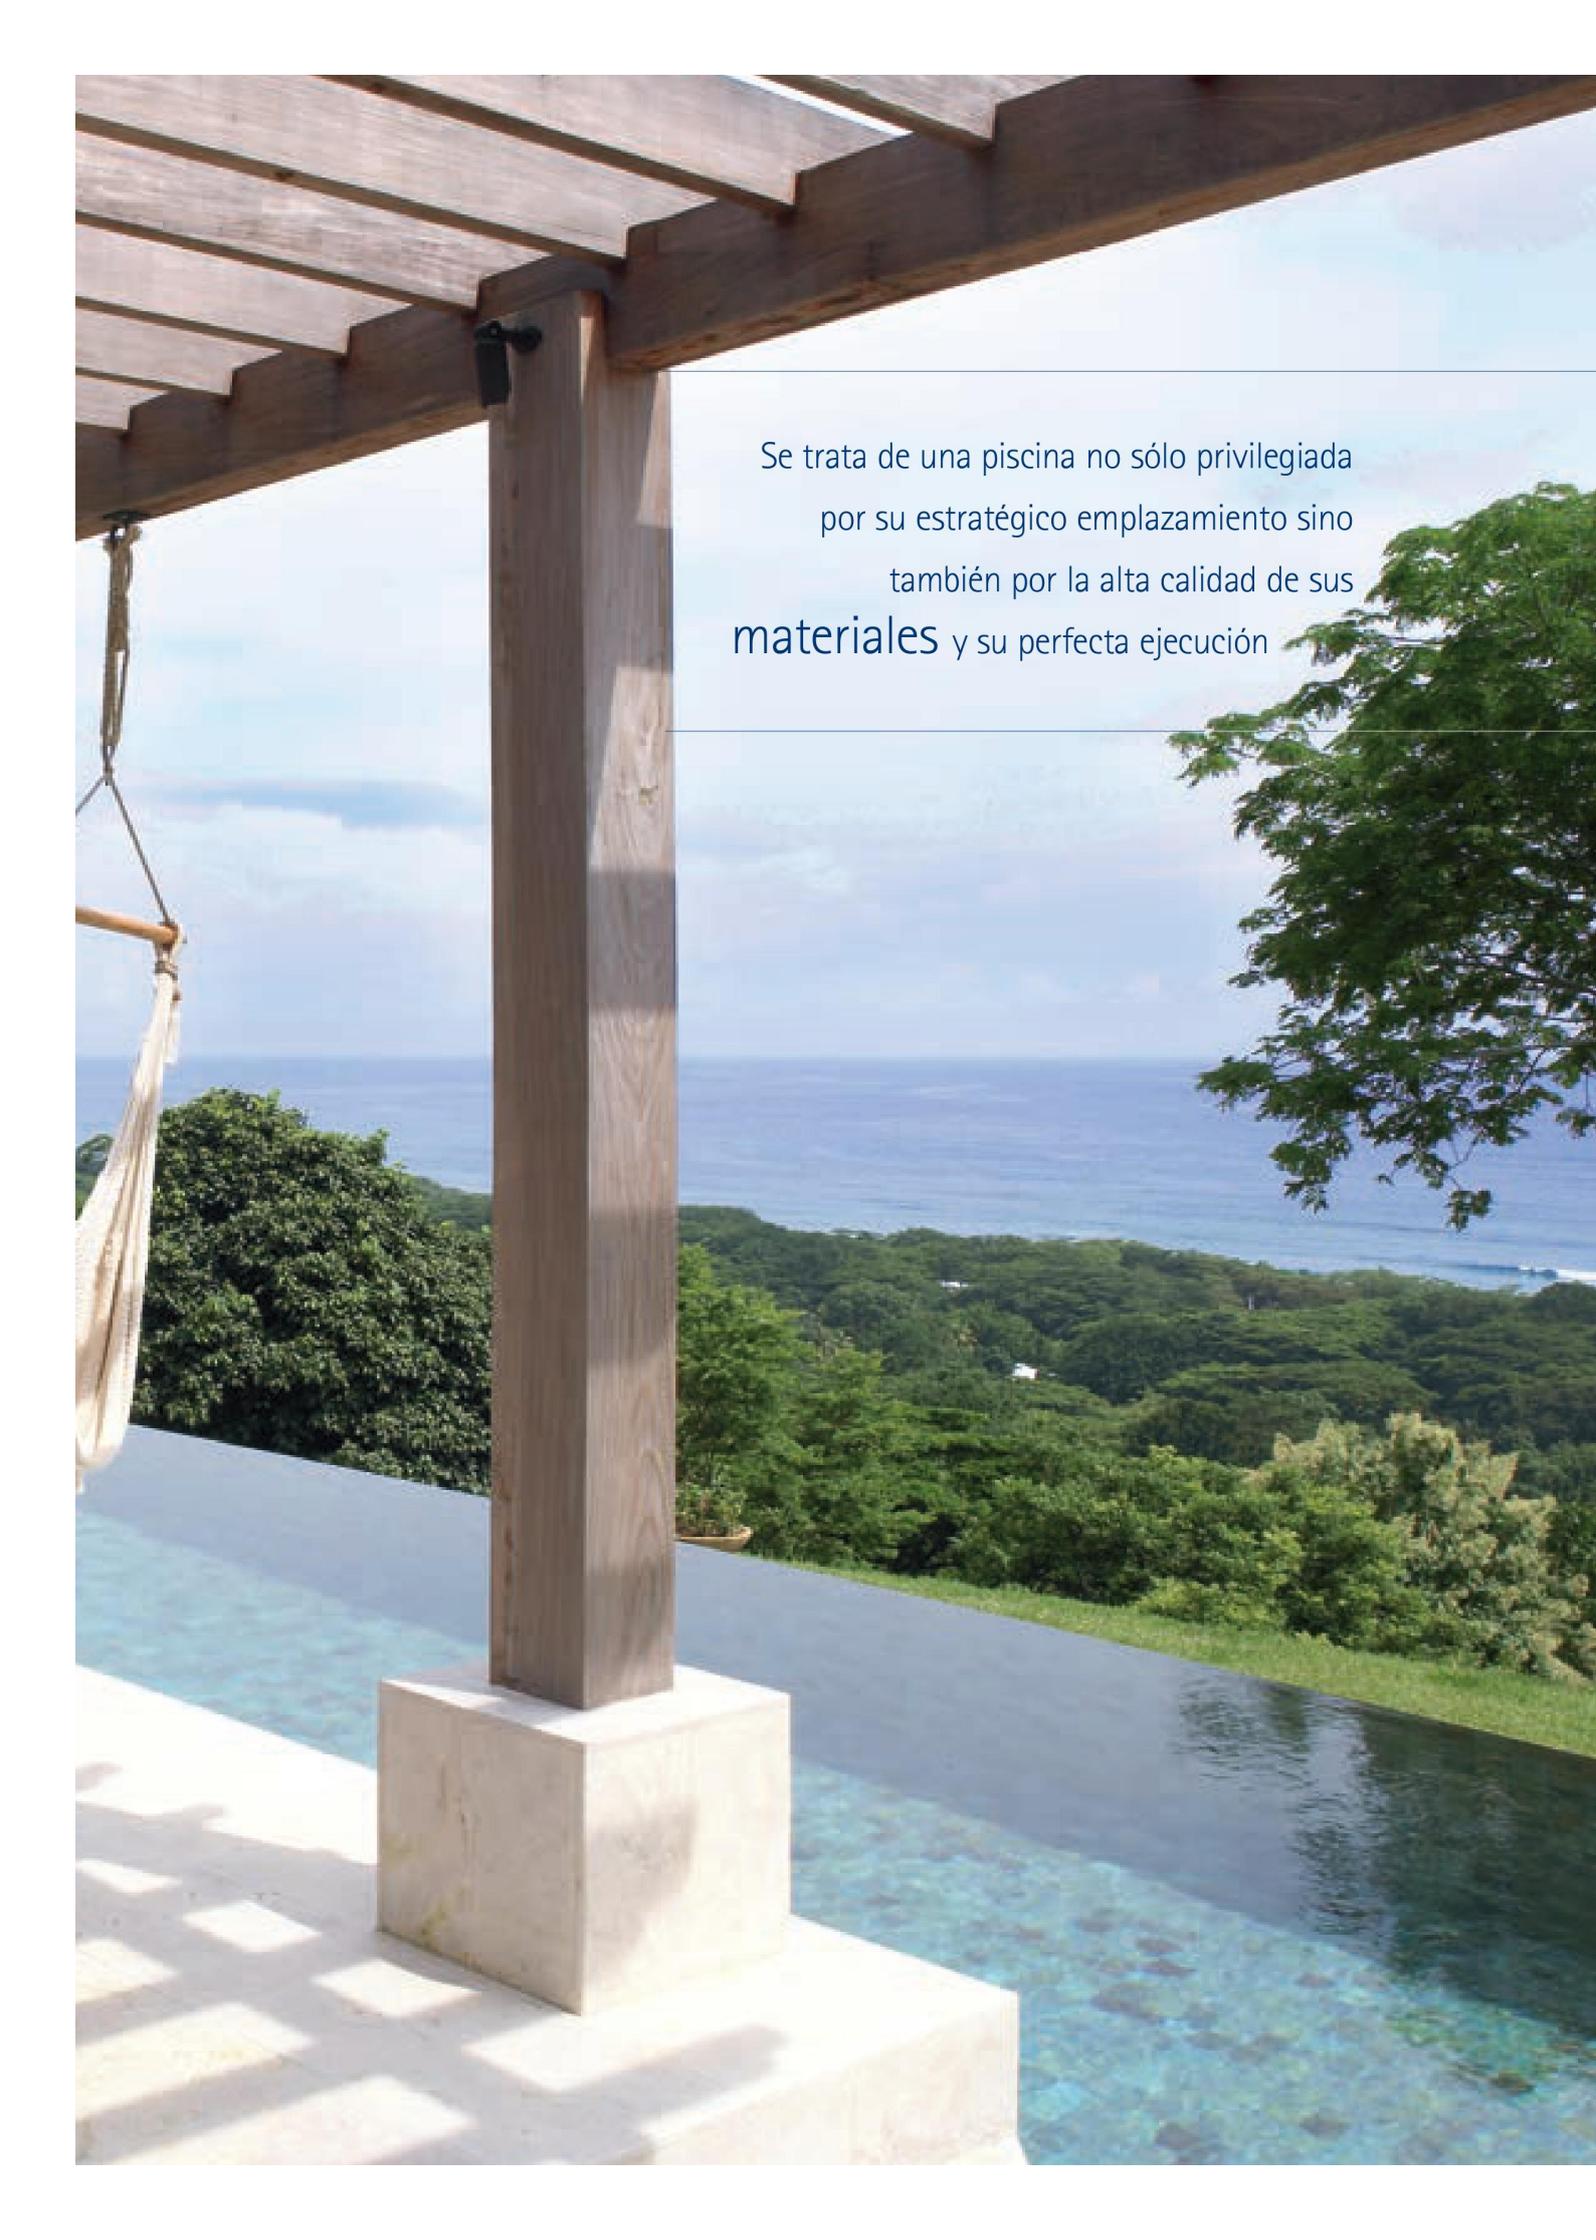
A photograph of a wooden pergola structure with a thick post and beam design. The pergola is situated on a light-colored stone or concrete deck. In the background, there is a vast, lush green landscape with dense foliage, leading down to a blue ocean under a clear sky. A hammock is partially visible on the left side of the frame.

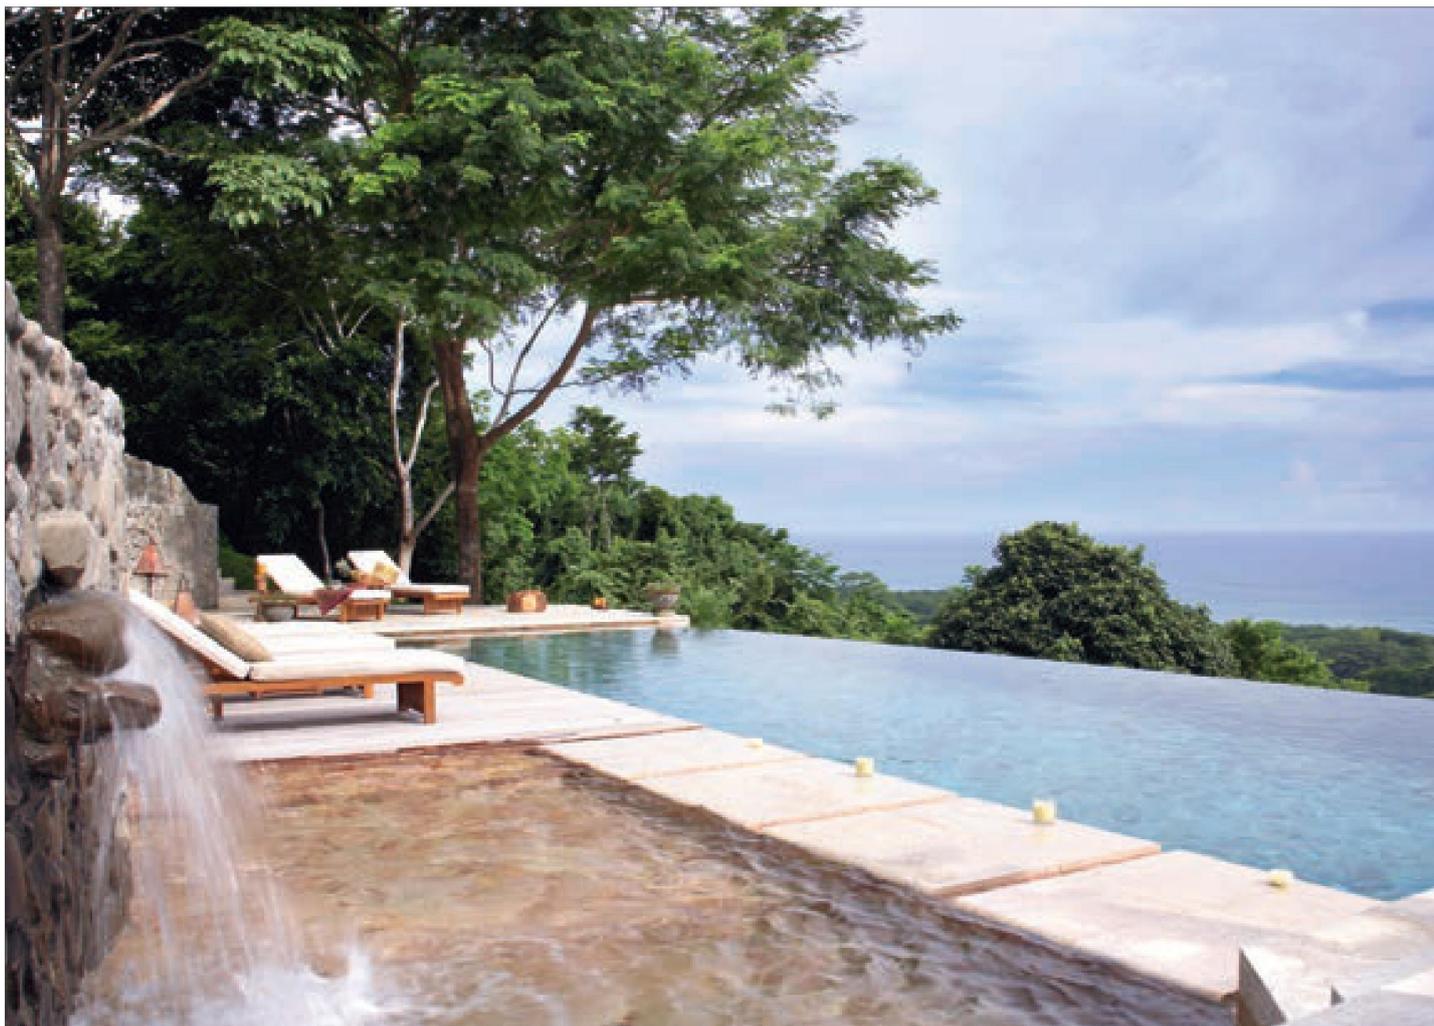
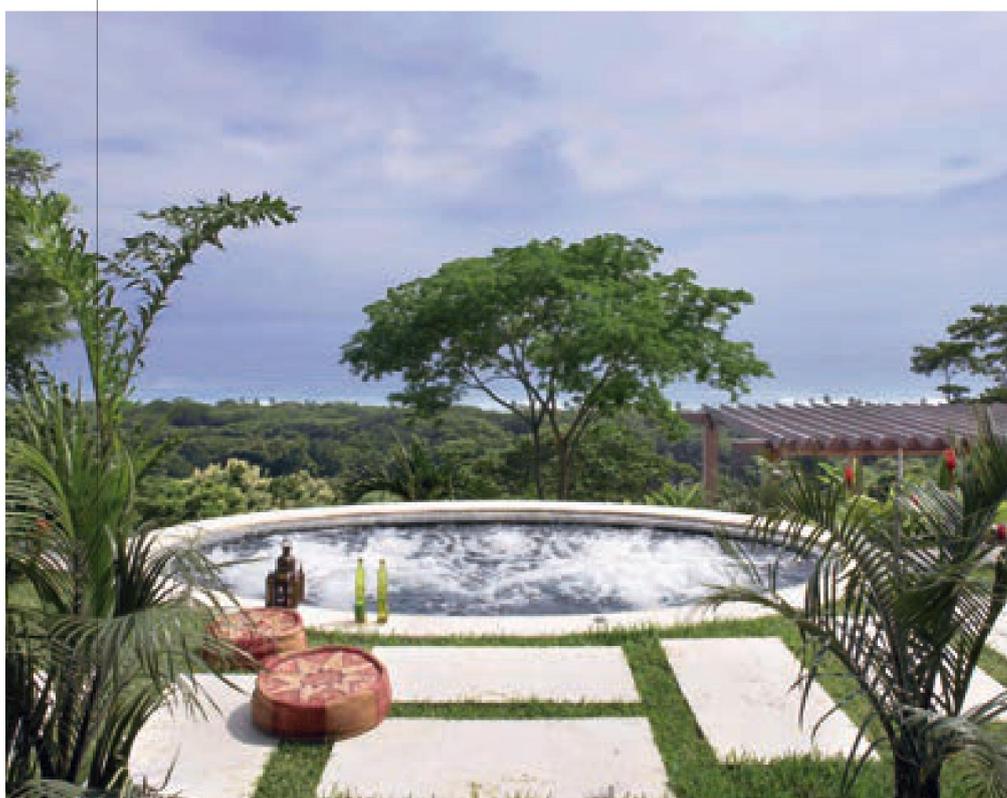
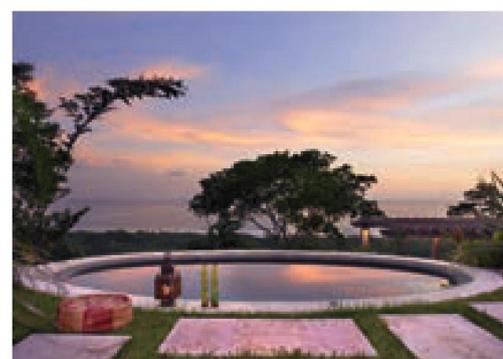
La piscina presenta un diseño geométrico rectangular y tiene unas dimensiones de 22 metros de largo por 5 de ancho, con una profundidad máxima de 2.10m.

Fue construida con el sólido sistema del hormigón armado y en su interior fue revestida con piedra natural de Indonesia de 10x10x1cm color naranja, que sin duda contribuye notablemente a su excepcional estética. Respecto al coronamiento, se empleó la

piedra natural caliza de Colombia de 40x60x5cm color blanco hueso. El resultado es una piscina absolutamente mágica y acogedora.

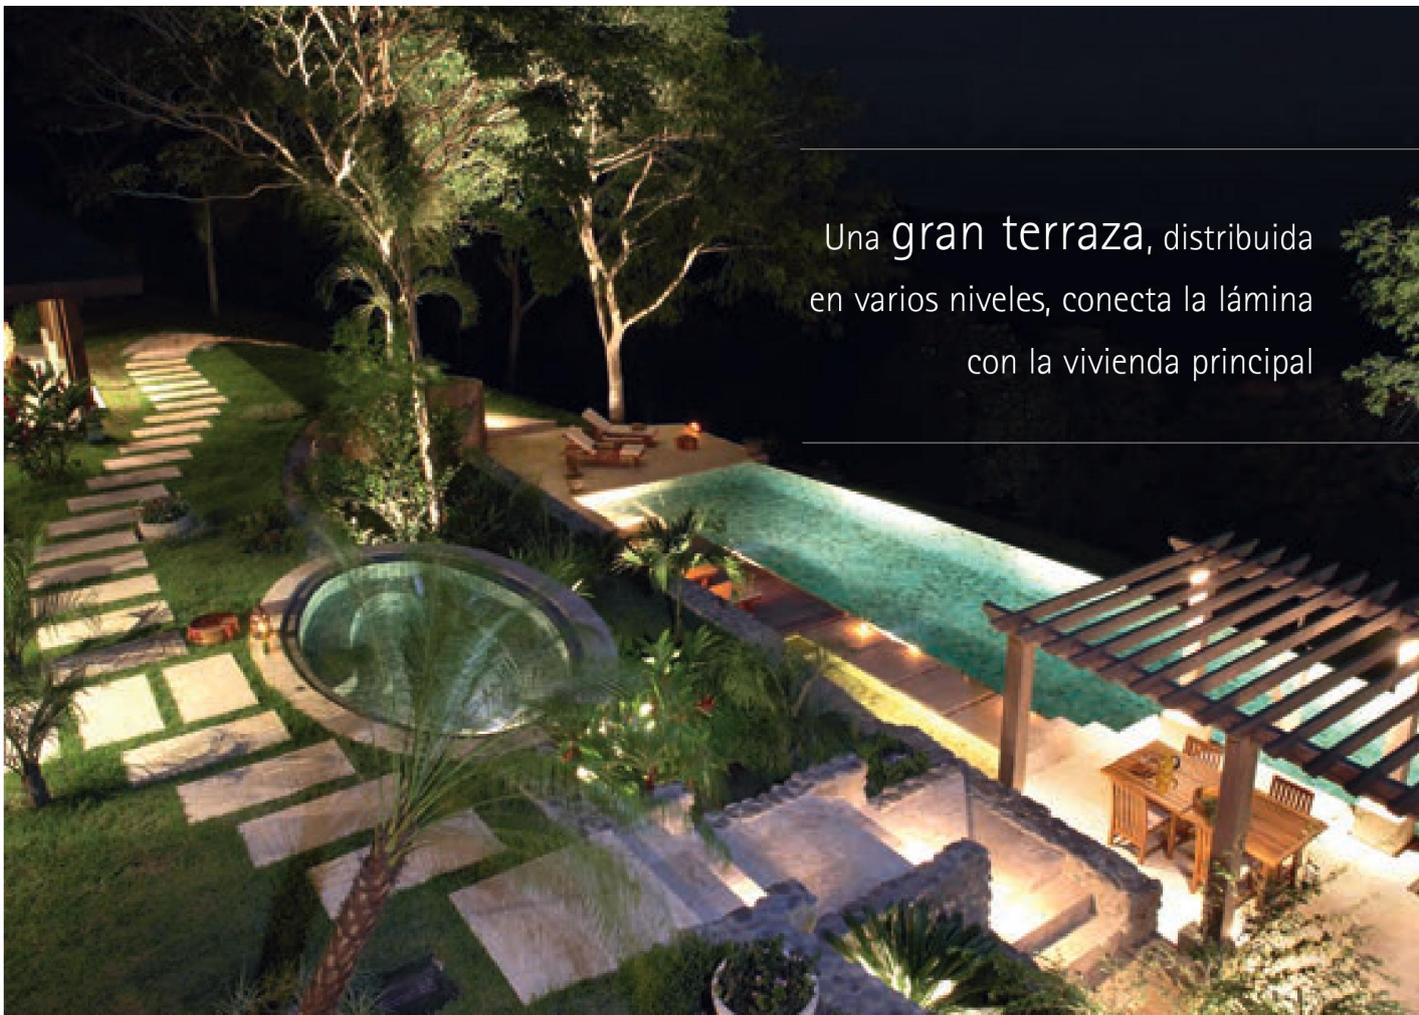
Una gran terraza, distribuida en varios niveles, conecta la lámina con la vivienda principal

A ello contribuye además el comfortable exterior. Una gran terraza, distribuida en varios

niveles, conecta la lámina con la vivienda principal. En este gran espacio se han situado numerosas tumbonas, sofás de exterior y un agradable conjunto de comedor bajo la gran pérgola que protege a los comensales del sol intenso.
